通学路安全マップ
霧島市立横川小学校
R6. 5. 20現在

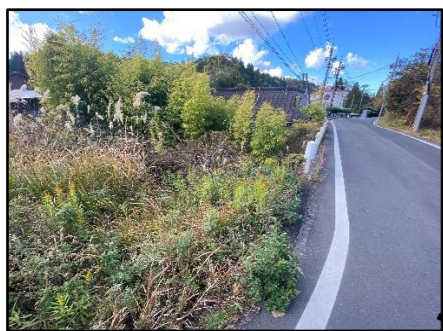
草が生い茂っており
ガードレールが無く転落の危険

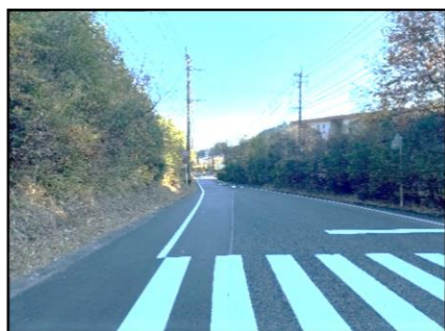
40k/m規制だが速度出しやすいので
追突しやすい

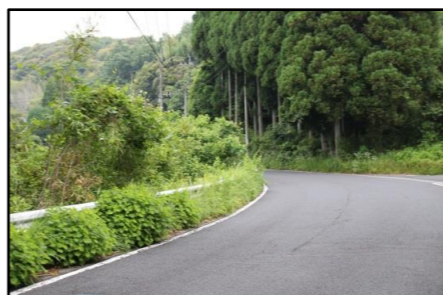
草が茂ると見通しが悪い

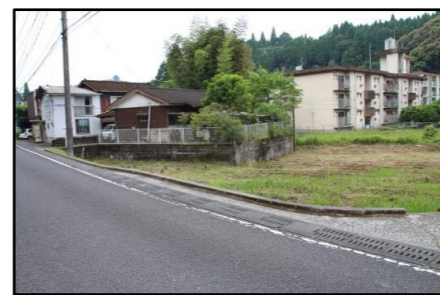
フェンスが無く転落の危険
また、見通しも悪い

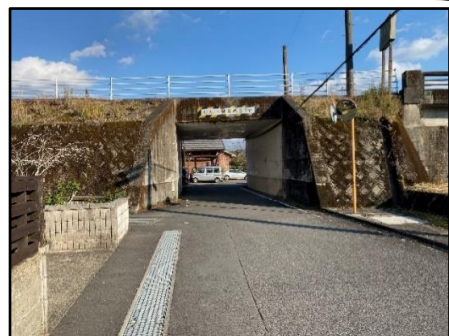
トンネル奥が見通し悪い
白線が見えにくいので危険

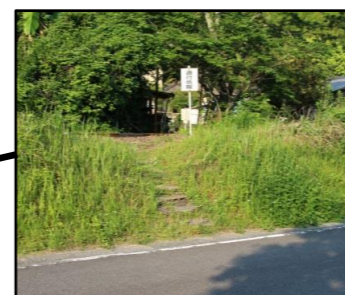
遮断機が無く、表示板が小さい
子どもが上りやすく列車と
接触の危険

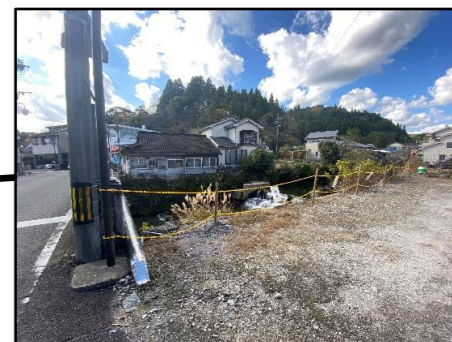
簡易的なバリケードで近づきやすく
転落の危険

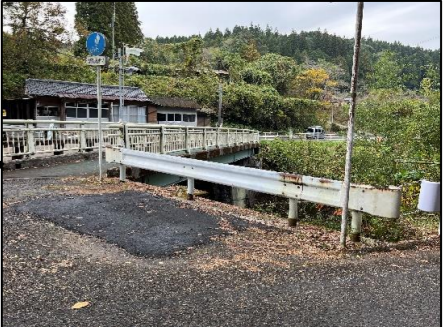
ゴミステーション跡地 ガードレールが
低く転落の危険有

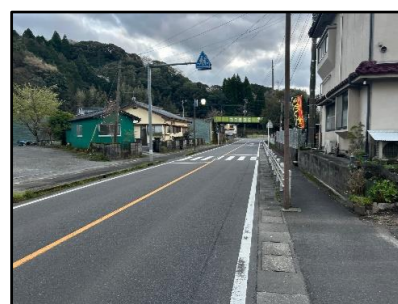
スピード超過車両多い。
横断歩道使用時は要注意!!

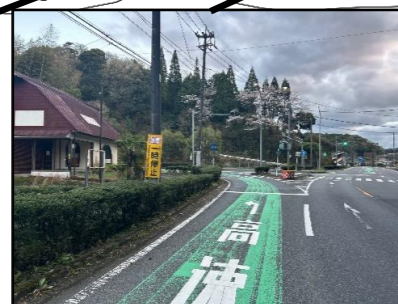
横断歩道や一時停止を無視
する車があるので注意!!

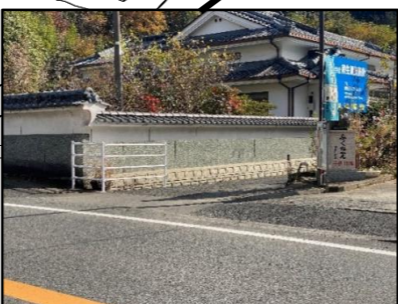
手前はフェンスがあるが
奥はないので転落の危険

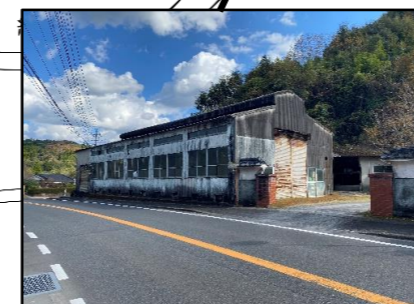
茶工場跡地 窓が割れやすく
通学時危険

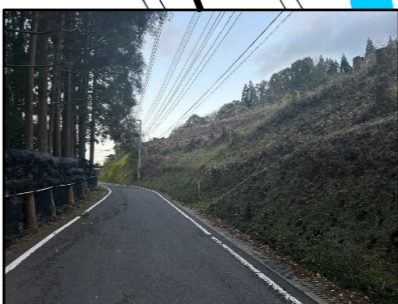
大雨時土砂崩れ注意!!

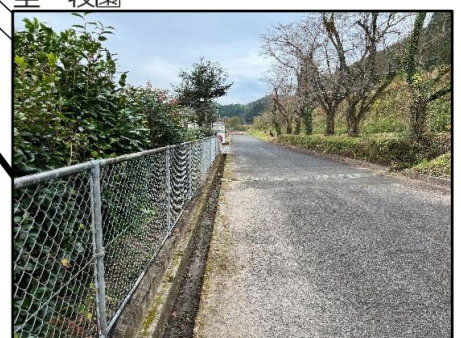
長安寮横側溝 排水が悪く大雨時に道路
と側溝の境目がわからなくなる
